Nyt vedrørende tagudskiftningen på Askerød

Projektet med tagudskiftning på Askerød er der nu afholdt 1-årsgennemgang. En 1-årsgennemgang er et eftersyn af det arbejde der er lavet et år efter det er afleveret. Der kommer et eftersyn mere igen om fire år, når taget er 5 år gammelt. Eftersynet bliver ikke afholdt fordi der er problemer med taget, men fordi det skal gøre det, som en del af byggesagen.

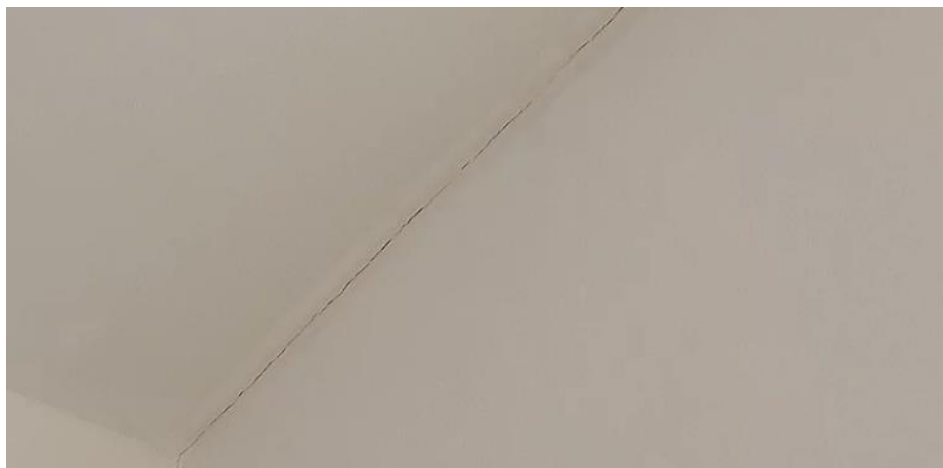
Foto af eksempel på bevægelsesrevne mellem væg og loft.

Den nye tagbelægning er ikke tungere end den gamle og udskiftningen har været en 1:1 udskiftning. Disse revner er resultat af, at vægten på taget er blevet fjernet og efterfølgende lagt på igen, under tagudskiftningen.

Derudover har der også være en del bevægelse fra personer, der har arbejdet på taget, som har bevirket at tagkonstruktionen har bevæget sig en lille smule. Revnerne er derfor tegn på disse bevægelser under udskiftningen og er udelukkende kosmetiske.

Det er muligt at bevægelsesrevnerne, over tid, vil komme igen. Det skyldes at alle bygninger hele tiden bevæger sig en lille smule, når de udsættes for vind og vejr, samt kulde og varme.

Askerøds drift vil tage sig af udbedringen af de indvendige revner. Alt andet kommer entreprenøren, Enemærke og Petersen og laver i løbet af december 2022, det er muligt de arbejder den 23. december, men ikke på helligdage.
